Tilstandsrapport samt vedligeholdelsesplan

Forening:
AB Nordre Frihavnsgade 95-99

Sagsnummer:
14557-01

Dato:
04.04.2016

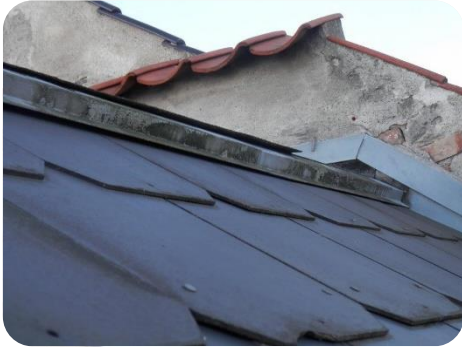
Tagdækning fremstår i udmærket stand uden utætheder, dog blev der observeret enkelte eternitskiferplader der var skåret. I undertaget er der flænger, og nogle steder huller, som formodes at have været til vinduer. Zinkinddækninger og taggennemføringer fremstod i god stand, og uden tegn på utætheder. Brandkamme er flere steder med afskalninger.

Eternitskiferplade med skår i vestlig ende af tag på nordlig side.

Typen af tagdækning har en typisk levetid på 30-50 år. Tagdækning af eternitskifer er ikke altid tæt, hvorfor man laver undertag, når undertaget ikke er tæt er der større risiko for vandskader, så det anbefales, at undertaget repareres efter behov. Brandkamme pudses op efter behov.

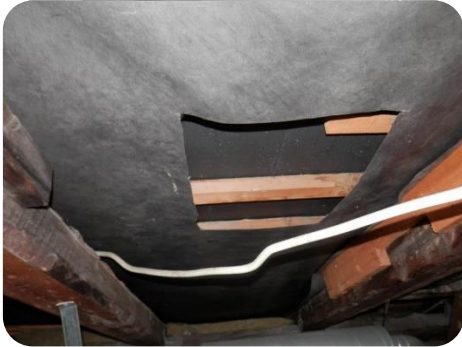
Undertag, hvor der er skåret ud til et vindue.

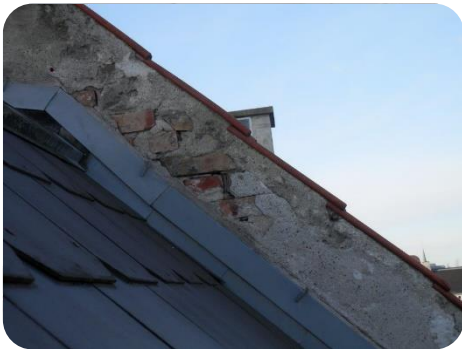
Brandkam med pudsafskalninger.

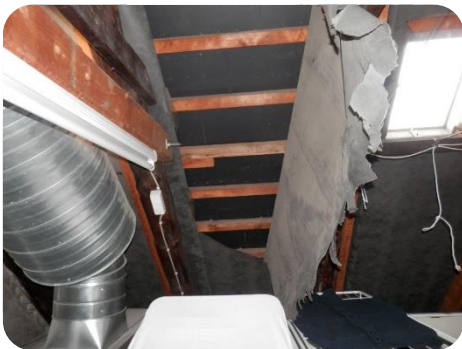
Undertag revet i stykker.

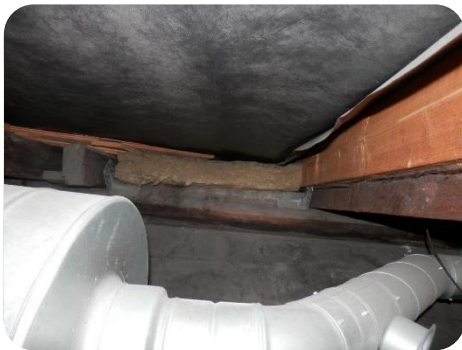
Tagkonstruktionen er i god stand uden tegn på råd eller andre skader.

Til højre i billedet ses opretningsbræt, og ved tagfoden ses hvordan samlinger er forstærket.

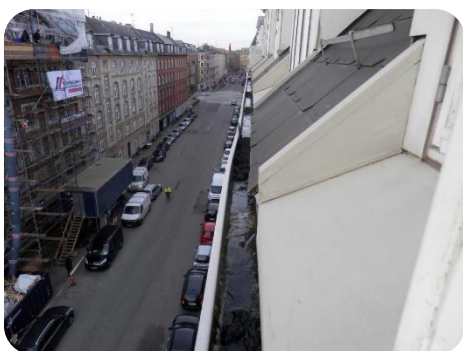
Tagrender og nedløbsrør var intakte, men tagrender trængte til at blive renset.

Tagrender trænger til at blive renset – den viste er på den sydlige side af taget.

Rensning af tagrender - skal typisk foretages en til to gange årligt, afhængig af placering. Plasttagrender og nedløbsrør har en levetid på typisk en levetid på 20-30 år, det anbefales at der holdes ekstraopsyn med tagrender og nedløbsrør, da plast bliver sprødt med tiden, og derfor går lettere i stykker – det forventes at de trænger til udskiftning inden for 5-10år.

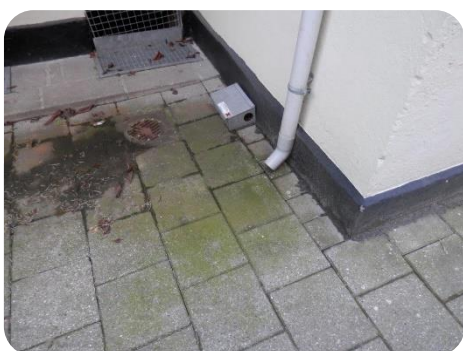
Tagvand i gården ledes ud på fliser, og giver grønne begroinger.

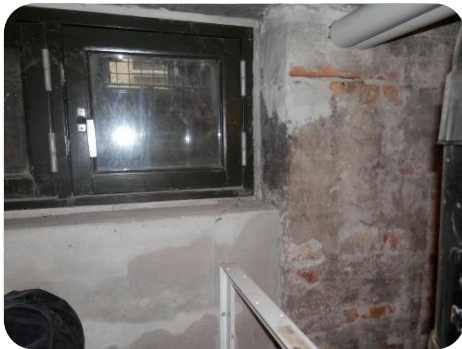
Fundamenter er generelt i god stand – der blev ikke observeret nævneværdige sætningsrevner. Kælderydervægge er som kælderydervægge er typisk i København, med udvaskede fuger, saltudblomstringer og pudsafskalninger – de vurderes dog primært at være af kosmetisk art.

Eksempel på afskallet puds.

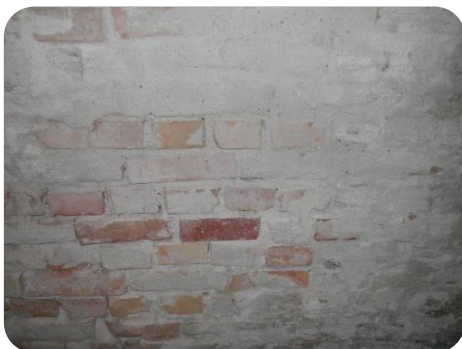
Område med udvaskede fuger.

Delvis omfugning af kældervægge, hvor udvaskningen af fuger er værst.

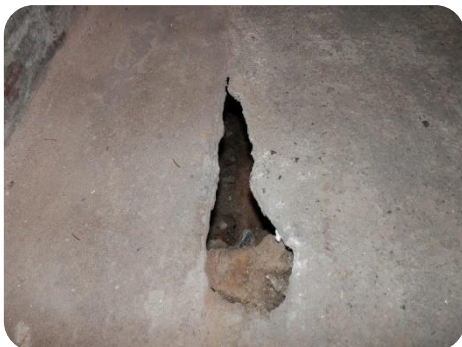
Kældergulvet fremstod generelt i god stand, dog var gulvet undermineret et sted i kælderen under nr. 97, og hullet et andet. Undermineringen kan skyldes en ødelagt kloakledning. Der bør derfor laves en TV-inspektion af kloakken, inden udbedring.

Gulvet undermineret, muligvis pga. ødelagt kloak.

Hvor gulvet er undermineret fjernes det, og underlag opbygges med kapillarbrydende lag, hvorefter der støbes nyt gulv. Hvor der er huller fyldes de med beton.

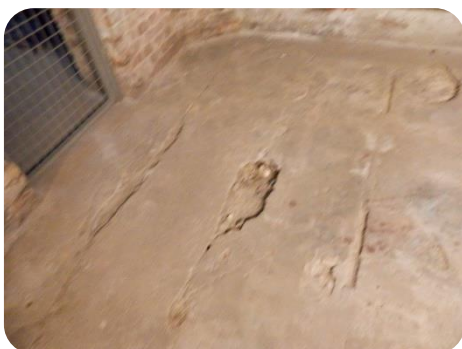
Huller i kældergulv.

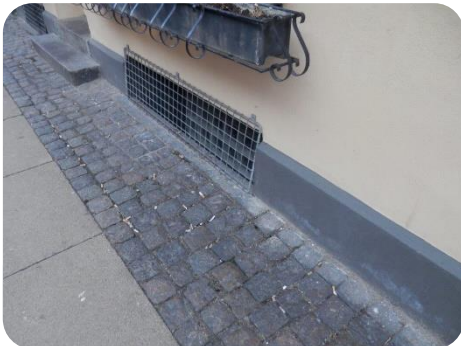
Soklerne er i god stand, og med mindre misfarvning mod gaden, som formodentlig stammer fra salt i mur eller tørsaltning.

Sokkel mod gaden – der ses svag misfarvning af soklen, som ser ud til stamme fra saltudblomstring.

Sokler er hårdt påvirket af fugt og salt i murværk og fra tørsaltning. Det anbefales, at der afsættes et beløb til løbende vedligehold af sokler.

Ved tørsaltning skal det så vidt muligt undgås, at der saltes helt op til soklen. Det anbefales at man bruger alternative tømidler - som ICE-AWAY eller Viaform. Begge midler er bedre for miljøet og mindre skadelige for konstruktioner.

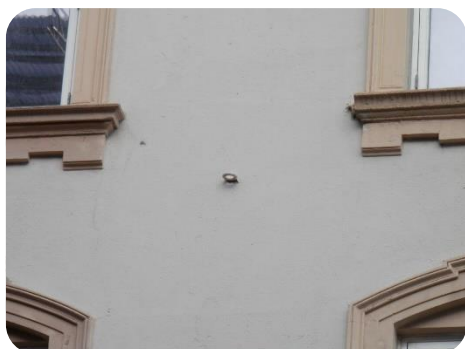
Ubetydelig sætningsrevne, som dog bør lukkes (th. for venstre sålbænk).

Kraftige revner bør udbedres snarest, for at forhindre accelereret nedbrud af omkringliggende murværk. Det anbefales, at sålbænke og gesimsbånd behandles med en vandtæt membran på oversiden.

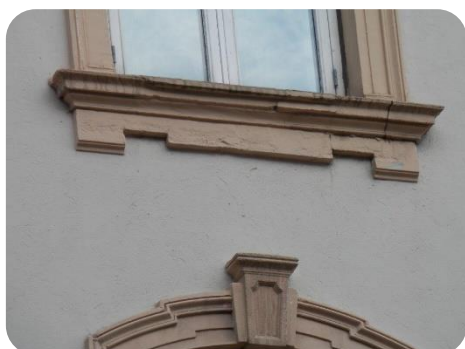
Overordnet er facaden i god stand. Der blev kun observeret ubetydelige revner i puds. Sålbenke og gesimsbånd havde flere revner og var generelt i middel stand. Enkelte steder var der kraftig revnedannelse.

Pudset sålbænk med kraftig revnedannelse.

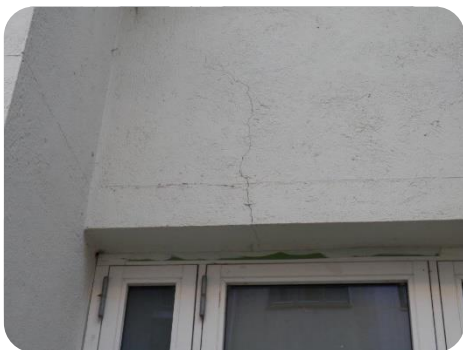
Gårdfacaden er generelt i god stand, og der er stadig tegn efter en omfattende renovering, dog ses et enkelt sted revnet puds ved en vinduesoverligger.

Revne i puds ved vinduesoverligger.

Revne i puds skæres op og pudses på ny.

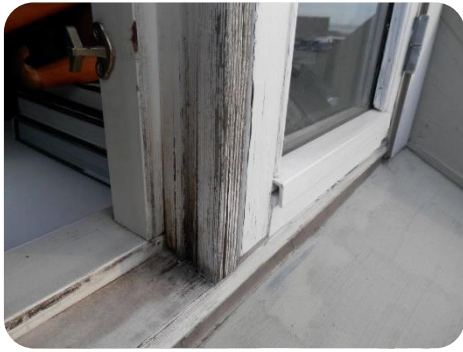
Vinduer i opgange er i god stand. Vinduer i lejligheder er i middel til dårlig stand, især i én lejlighed er vinduerne i dårlig stand – det er lejligheden, hvor de ikke blev skiftet i 2004. Malingen er begyndt at skalle af, men træet virkede til stadig at være i nogenlunde stand.

Vindue øverst, mod nord, der trænger til snedker- og malerbehandling.

Vinduer snedker- og malerbehandles, herunder evt. udlusning af karm og rammer i beskedent omfang.

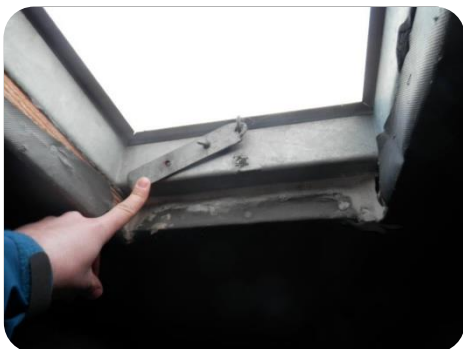
Tagvinduer er generelt i god stand, men ét vindue havde defekt lukkeanordning.

Defekt lukkeanordning på tagvindue.

Tagvindue sikres, så det ikke kan åbne op i blæsevejr.

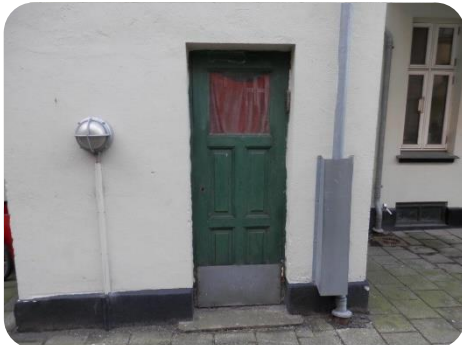
Hoveddøre og nyere døre i gården er i god stand. Den ældre dør i gården trænger til snedker- og malerbehandling

Dør i gården, af ældre dato.

Snedker- og malerbehandling af ældre dør i gården.

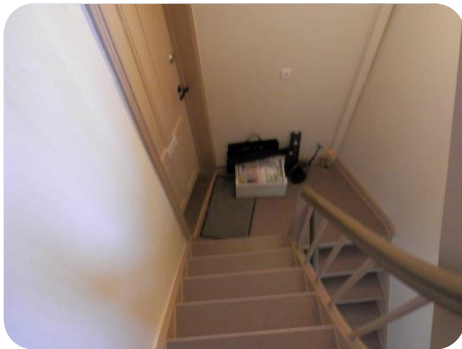
Hoved- og bagtrapper fremstår i god stand. Det er vigtigt, at trapper holdes frie for effekter, da de fungerer som flugtveje – i særdeleshed på bagtrapperne blev der opbevaret ting.

Effekter på repos på bagtrappe, der kan være til fare i tilfælde af brand.

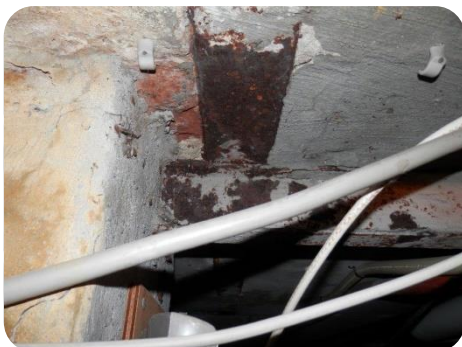
Jernbjælker som er kraftigt angrebet af rust. Der er dog umiddelbart ikke tegn på at de er så rustne, at det har nævneværdig indflydelse på bæreevnen, men det ser ud til at det øverste profil på billedet får omkringliggende beton/puds til at skalle af.

Det bør overvejes at få rustbehandlet jernbjælkerne.

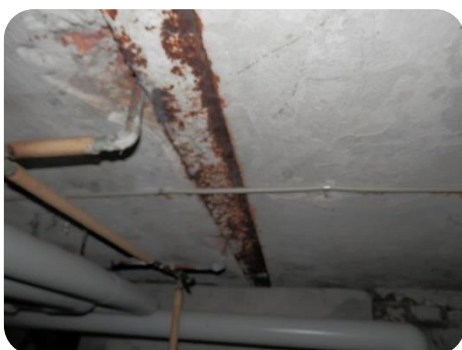
Lettere rustangrebet stålprofil.

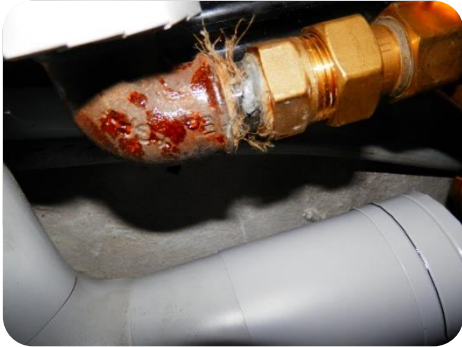
Varmeanlægget fremstår i fin vedligeholdsmæssig stand, dog ses det flere steder at der på anlægget forekommer rust på samlinger og omkring ventiler, mange steder fremstår radiatorer og radiatorventiler af ældre dato.

Varmeanlæg tæring på bøjning.

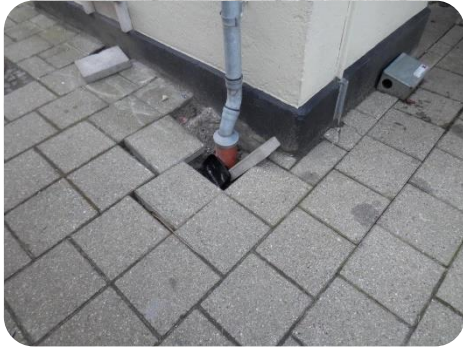
Belægning sunket omkring tagedløbsbrønd.

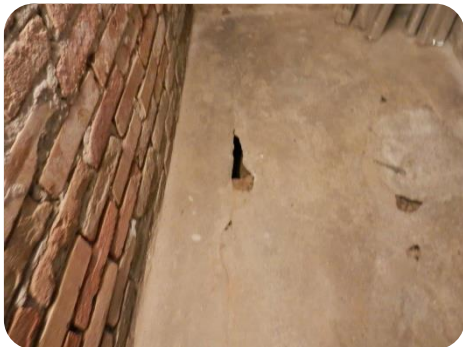
Kældergulv undermineret – kan skyldes utæt kloak.

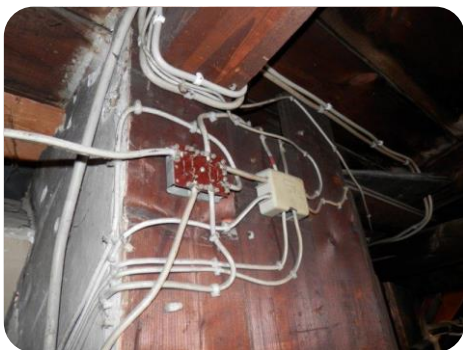
Antenneinstallation med manglende cover.
