Tilstandsrapport samt vedligeholdelsesplan

Forening:
AB Nordre Frihavnsgade 95-99

Sagsnummer:
14557-01

Dato:
04.04.2016

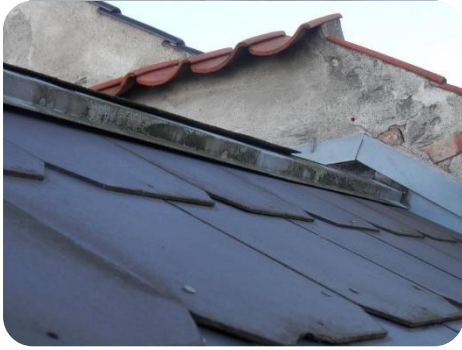
Tagdækning fremstår i udmærket stand uden utætheder, dog blev der observeret enkelte eternitskiferplader der var skåret. I undertaget er der flænger, og nogle steder huller, som formodes at have været til vinduer. Zinkinddækninger og taggennemføringer fremstod i god stand, og uden tegn på utætheder. Brandkamme er flere steder med afskalninger.

Eternitskiferplade med skår i vestlig ende af tag på nordlig side.

Typen af tagdækning har en typisk levetid på 30-50 år. Tagdækning af eternitskifer er ikke altid tæt, hvorfor man laver undertag, når undertaget ikke er tæt er der større risiko for vandskader, så det anbefales, at undertaget repareres efter behov. Brandkamme pudses op efter behov.

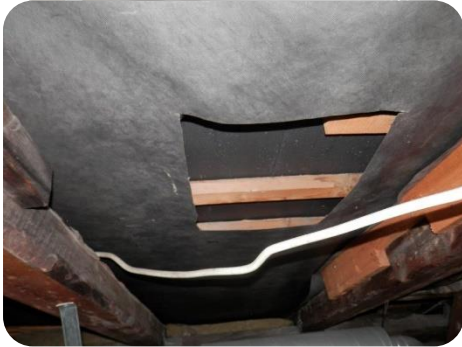
Undertag, hvor der er skåret ud til et vindue.

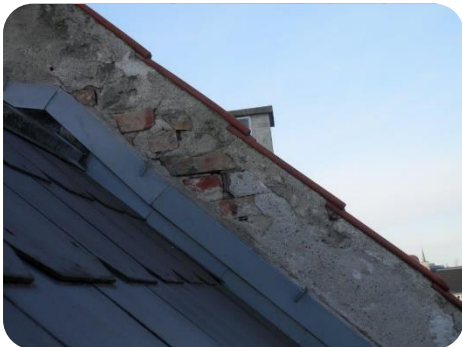
Brandkam med pudsafskalninger.

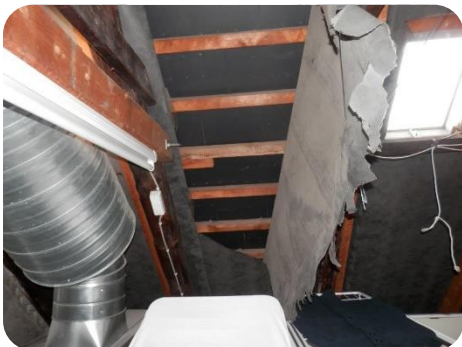
Undertag revet i stykker.

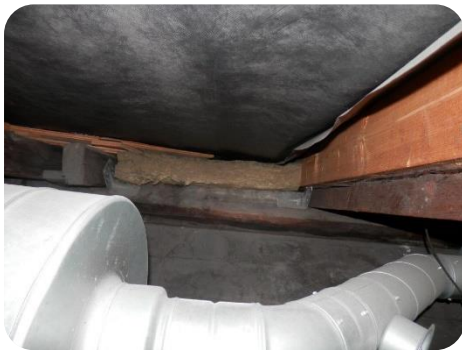
Tagkonstruktionen er i god stand uden tegn på råd- eller andre skader.

Til højre i billedet ses opretningsbræt, og ved tagfoden ses hvordan samlinger er forstærket.

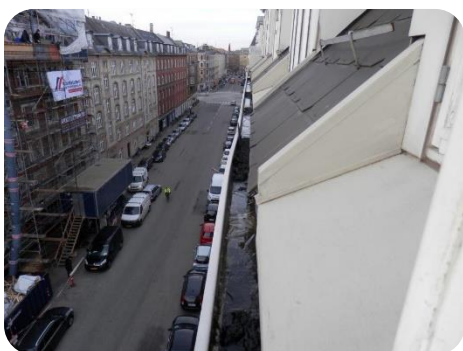
Tagrender og nedløbsrør var intakte, men trængte til at blive renset.

Tagrender trænger til at blive renset – den viste er på den sydlige side af taget.

Rensning af tagrender - skal typisk foretages en til to gange årligt, afhængig af placering. Plasttagrender og nedløbsrør har en levetid på typisk en levetid på 20-30 år, det anbefales at der holdes ekstraopsyn med tagrender og nedløbsrør, da plast bliver sprødt med tiden, og derfor går lettere i stykker – det forventes at de trænger til udskiftning inden for 5-10år.

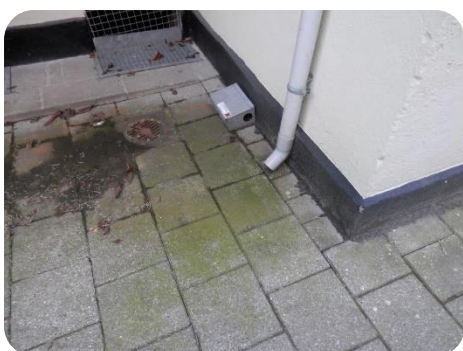
Tagvand i gården ledes ud på fliser, og giver grønne begroinger.

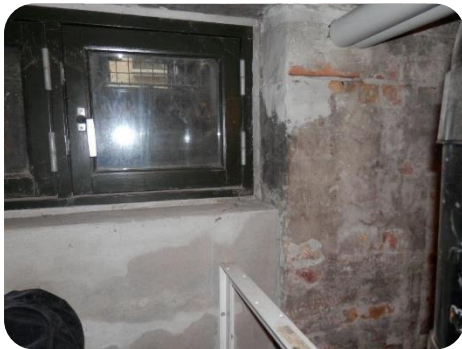
Fundamenter er generelt i godstand – der blev ikke observeret nævneværdige sætningsrevner. Kælderydervægge er som kælderydervægge er typisk i København, med udvaskede fuger, saltudblomstringer og pudsafskalninger – de vurderes dog at være af primært kosmetisk art.

Eksempel på afskallet puds.

Delvis omfugning af kældervægge, hvor udvaskningen af fuger er værst.

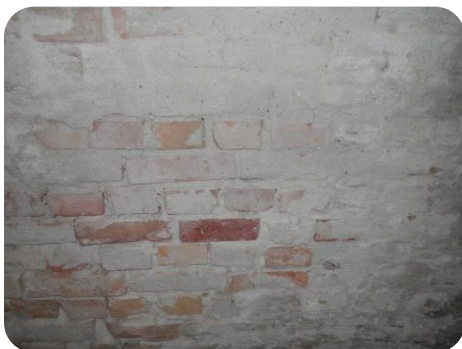
Område med udvaskede fuger.

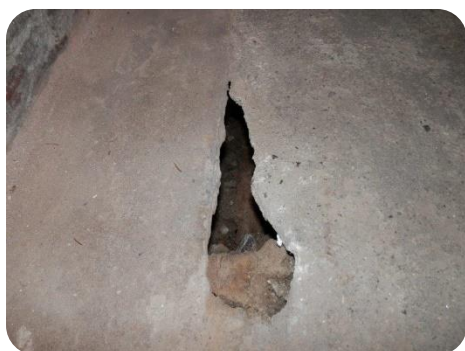
Kældergulvet fremstod generelt i god stand, dog var gulvet undermineret et sted i kælderen under nr. 97, og huller et andet. Undermineringen kan skyldes en ødelagt kloakledning. Der bør derfor laves en TV-inspektion af kloakken, inden udbedring.

Gulvet undermineret, muligvis pga. ødelagt kloak.

Hvor gulvet er undermineret fjernes det, og underlag opbygges med kapillarbrydende lag, hvorefter der støbes nyt gulv. Hvor der er huller fyldes de med beton.

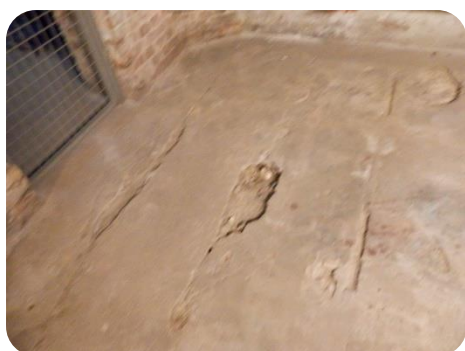
Huller i kældergulv.

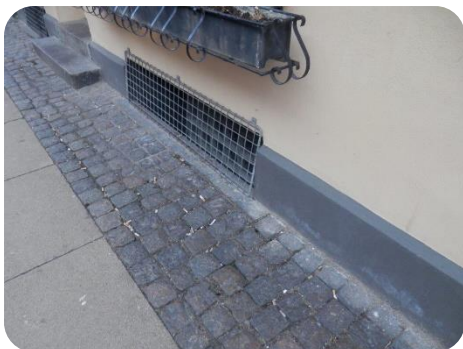
Soklerne er i god stand, og med mindre misfarvning mod gaden, som formodentlig stammer fra salt i mur eller tørsaltning.

Sokkel mod gaden – der ses svag misfarvning af soklen, som ser ud til stamme fra saltudblomstring.

Sokler er hårdt påvirket af fugt og salt i murværk og fra tørsaltning. Det anbefales, at der afsættes et beløb til løbende vedligehold af sokler.

Ved tørsaltning skal det så vidt muligt undgås, at der saltes helt op til soklen. Det anbefales at man bruger alternative tømidler - som ICE-AWAY eller Viaform. Begge midler er bedre for miljøet og mindre skadelige for konstruktioner.

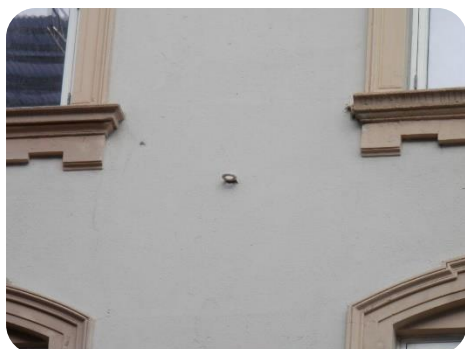
Ubetydelig sætningsrevne, som dog bør lukkes (th. for venstre sålbænk).

Kraftige revner bør udbedres snarest, ofr at forhindre accelereret nedbrud af omkringliggende murværk. Det anbefales, at sålbænke og gesimsbånd behandles med en vandtæt membran på oversiden.

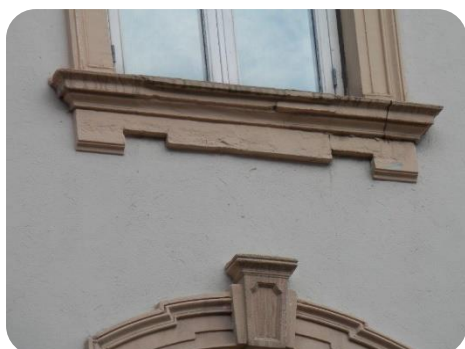
Overordnet er facaden i god stand. Der blev kun observeret ubetydelige revner i puds. Sålbænke og gesimsbånd havde flere revner og var generelt i middel stand. Enkelte steder var der kraftig revnedannelse.

Pudset sålbænk med kraftig revnedannelse.

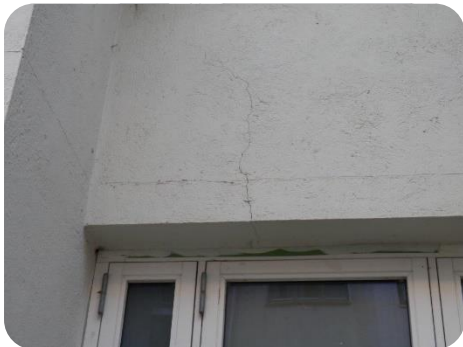
Gårdfacaden er generelt i god stand, og der er stadig tegn efter en omfattende renovering, dog ses et enkelt sted revnet puds ved en vinduesoverligger.

Revne i puds ved vinduesoverligger.

Revne i puds skæres op og pudses på ny.

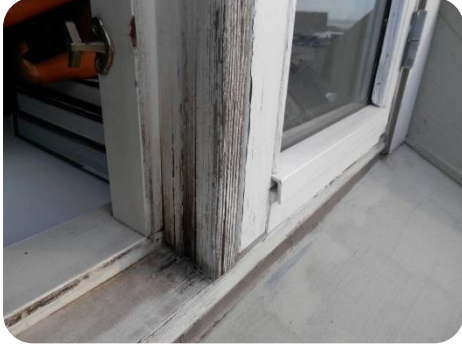
Vinduer i opgange er i god stand. Vinduer i lejligheder er i middel til dårlig stand, især i en lejlighed er vinduer i dårlig stand – det er lejligheden, hvor de ikke blev skiftet i 2004. Malingen er begyndt at skalle af, men træet virkede til stadig at være i nogenlunde stand.

Vindue øverst, mod nord, der trænger til snedker- og malerbehandling.

Vinduer snedker- og malerbehandles, herunder evt. udlusning af karm og rammer i beskedent omfang.

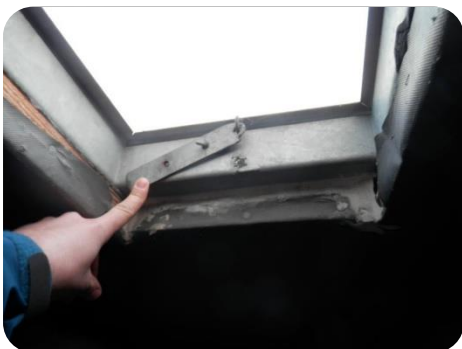
Tagvinduer er generelt i god stand, men ét vindue havde defekt lukkeanordning.

Defekt lukkeanordning på tagvindue.

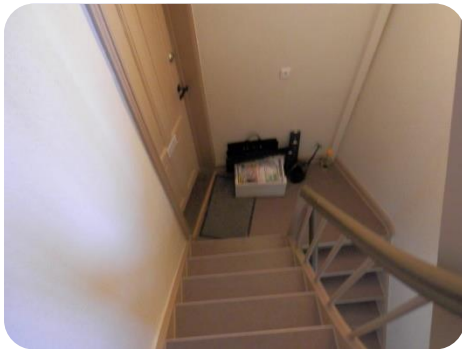
Effekter på repos på bagtrappe, der kan være til fare i tilfælde af brand.

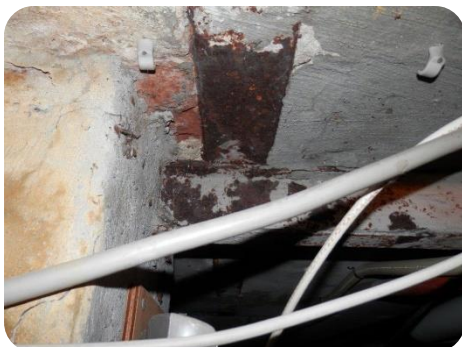
Jernbjælker som er kraftigt angrebet af rust. Der er dog umiddelbart ikke tegn på at de er så rustne, at det har nævneværdig indflydelse på bæreevnen, men det ser ud til at det øverste profil på billedet får omkringliggende beton/puds til at skalle af.

Det bør overvejes at få rustbehandlet jernbjælkerne.

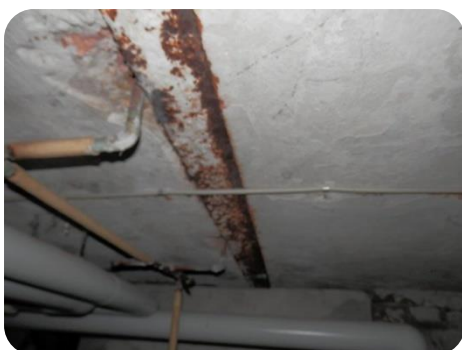
Lettere rustangrebet stålprofil.

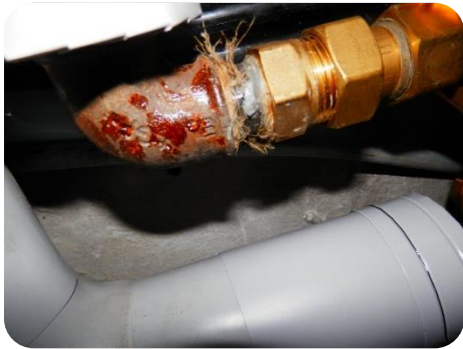
Varmeanlægget fremstår i fin vedligeholdsmæssig stand, dog ses det flere steder at der på anlægget forekommer rust på samlinger og omkring ventiler, mange steder fremstår radiatorer og radiatorventiler af ældre dato.

Varmeanlæg tæring på bøjning.

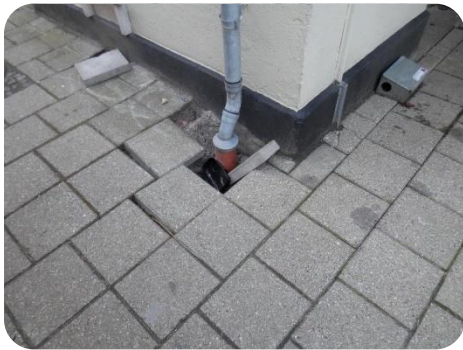
Belægning sunket omkring tagedløbsbrønd.

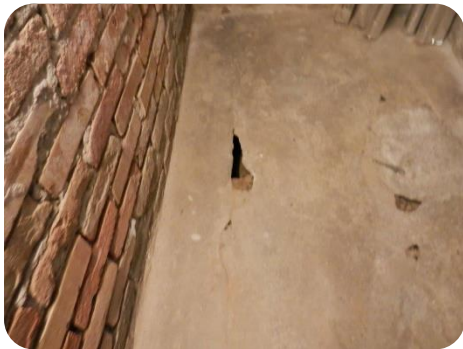
Kældergulv undermineret – kan skyldes utæt kloak.

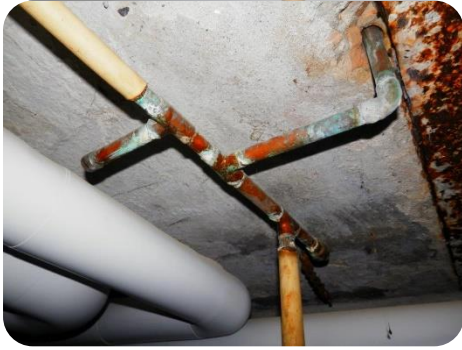
Der forekommer enkelte rustpletter på fordelingsledningerne og der er tegn på rust omkring samlinger og overgange fra messing til galvaniseret stål.

Installation i kælder i kobberør

Det anbefales at der løbende holdes øje med installationernes tilstand og utætheder repareres løbende. Der bør også laves en grundig kortlægning af installationen, da det lader til, at der bruges mange forskellige materialer – og at der laves en samlet strategi for udskiftning af rør og andre komponenter. I forbindelse med en større renovering af brugsvandsanlægget anbefales det, at vandrør udskiftes til rustfrit stål og at ventiler og andre komponenter udskiftes til rødgod, samt at alt kobberrør udskiftes, og erstattes af rustfrie stålør.

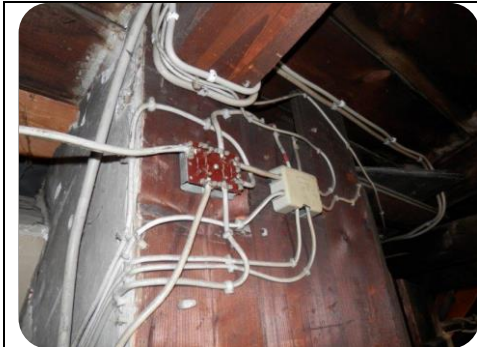
Antenneinstallation med manglende cover.
